# PENDATAAN CAGAR BUDAYA KABUPATEN PADANG LAWAS UTARA

DINAS PARIWISATA KABUPATEN PADANG LAWAS UTARA

2020

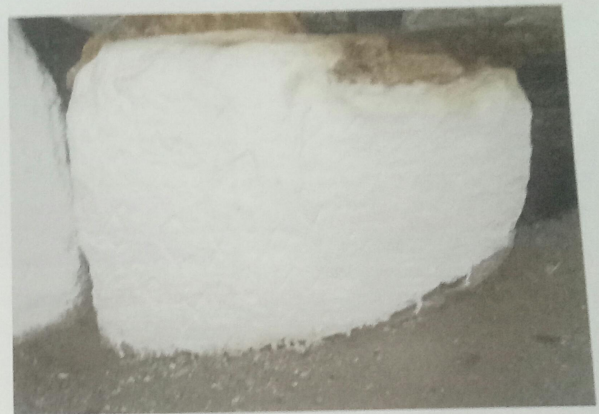
Berbahan batu andesit dengan lapisan cata berwarna putih pada permukaannya. Prasasti beraksara Batak tersebut dituliskan dengan cara digores pada satu sisinya saja. Setengah dari batu prasasti tersebut terpendam di dalam tanah.

Gambar 6. Prasasti Sutan Nasinok Harahap II  
(Dokumentasi TACB Kabupaten Padang Lawas Utara, 2020)

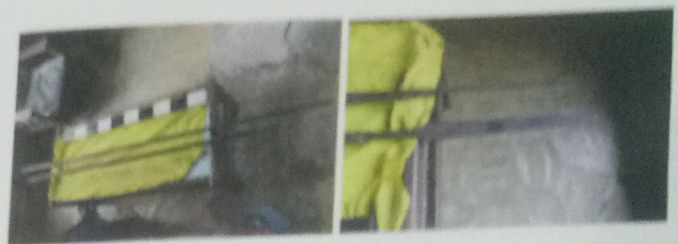
Tombak yang dimaksud merupakan warisan dari Patuan Jumalo Alom Harahap, yang bentuknya memanjang dan memiliki gagang. Mata Tombak ini terbuat dari besi dan gagangnya terbuat dari kayu, dalam kondisi masih utuh yang berfungsi sebagai senjata untuk melumpuhkan lawan. Tombak ini merupakan peninggalan dari Luat/ Kerajaan Portibi yang berfungsi sebagai alat pertahanan untuk melawan musuh. Saat ini fungsinya sebagai salah satu kelengkapan dalam upacara-upacara tradisional yang digunakan oleh Hulu Balang/ *parmotcak* untuk menyambut raja-raja pada pelaksanaan horja godang dan atau saat mengantarkan pengantin ke tapian raya bangunan (*patuaekkon*) saat pelaksanaan margondang.

Gambar 14. Tombak  
(Dokumentasi TACB Kabupaten Padang Lawas Utara, 2020)

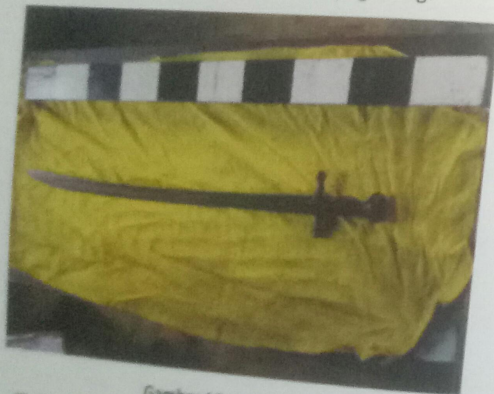
*Podang si Juga Jage* merupakan pedang warisan dari Patuan Jumalo Alom Harahap, yang bentuknya memanjang dan memiliki gagang. Pedang ini terbuat dari besi dan kondisi masih utuh yang berfungsi sebagai senjata untuk melumpuhkan atau memporak-porandakan lawan makanya disebut dengan *Podang si Juga Jage*. Pedang ini merupakan peninggalan dari Luat/ Kerajaan Portibi yang berfungsi sebagai alat pertahanan untuk melawan musuh. Di samping itu, sekarang ini berfungsi sebagai salah satu kelengkapan dalam upacara-upacara tradisional yang digunakan oleh Hulu Balang/ *parmotcak* untuk menyambut raja-raja pada pelaksanaan horja godang.

Gambar 16. Pedang  
(Dokumentasi TACB Kabupaten Padang Lawas Utara, 2020)

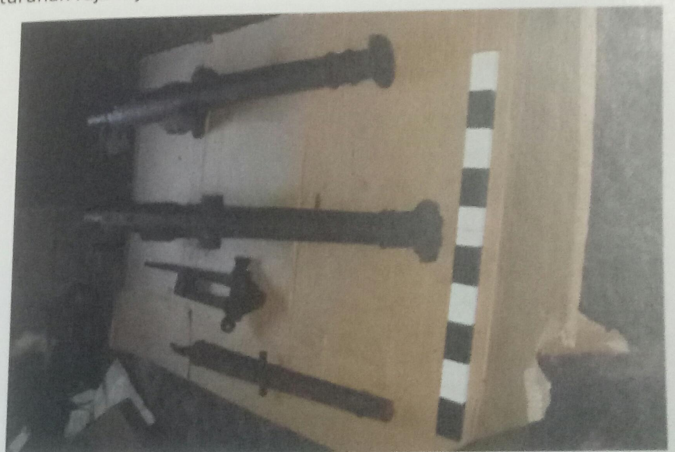
Secara umum meriam ini memiliki kesamaan dengan meriam yang dimiliki oleh TNI peninggalan Belanda. Secara umum bagian-bagiannya meliputi (deskripsi secara mendalam sesuai dengan foto). Meriam ini merupakan peninggalan dari Luat/Kerajaan Portibi yang diserahkan oleh Pemerintah Belanda kepada setiap luat yang berfungsi sebagai pertahanan untuk mempertahankan serangan dari musuh. Sekarang ini meriam digunakan pada upacara-upacara tradisional yaitu Horja Godang yang dilaksanakan oleh keturunan raja Portibi, misalnya pada upacara perkawinan dengan memotong kerbau atau upacara kematian dari keturunan raja-raja Portibi.

Gambar 17. Meriam  
(Dokumentasi TACB Kabupaten Padang Lawas Utara, 2020)

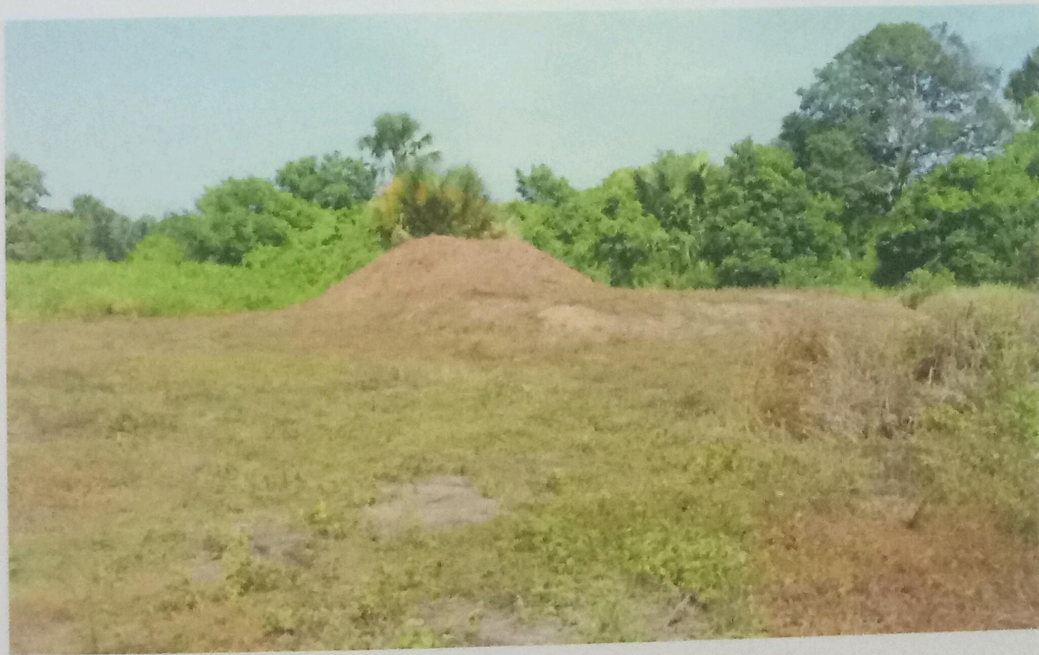
Tidak banyak yang tersisa dari kompleks candi ini selain sebuah gundukan candi induk berukuran sekitar 12 meter x 11 meter setinggi 4 meter, di depannya terdapat sebuah gundukan candi perwara berukuran sekitar 12 meter x 10 meter setinggi 1 meter. Selain kedua gundukan tersebut di kompleks candi ini terdapat sisa bangunan lain yang berupa pagar keliling dan gapura. Gundukan induk Biara Bara terletak di tengah halaman (dari gundukan pagar keliling biara) agak ke sebelah barat. Banyak terdapat fragmen bata di sekitar gundukan tersebut. Melalui penelitian yang telah dilakukan dapat diketahui bahwa biara induk berbentuk bujursangkar dengan ukuran 8,6 meter persegi dengan arah hadap ke timur (Susanto, 1995: 26).

**Gambar 34.** Sisa struktur bangunan Biara Bara  
(Dokumentasi Andri Restiyadi, 2010)

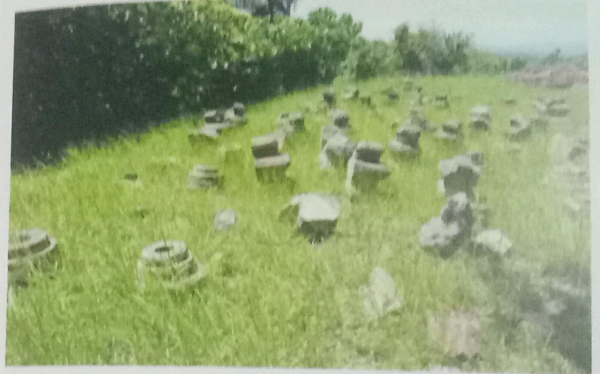
Sisa bangunan lain di kompleks candi ini adalah reruntuhan bangunan yang diduga merupakan reruntuhan sebuah candi perwara berukuran 2,10 meter x 2,10 meter setinggi sekitar 75 cm. Selain artefak yang ditemukan di halaman biara, artefak lain yang pernah ditemukan di Biara Pulo sekarang

disimpan di Museum Nasional Jakarta. Artefak yang dimaksud berupa lima buah fragmen relief arca yang menggambarkan adegan menari. Halaman lokasi ini juga terdapat beberapa batu runtunan yang kemungkinan besar merupakan bagian dari bangunan tersebut. Kebanyakan dari batu-batu yang tersebar di sekitar halaman biara berupa kemuncak.

Gambar 34. Sisa batu bagian dari struktur bangunan di Situs Pulo  
(Dokumentasi Andri Restiyadi, 2010)

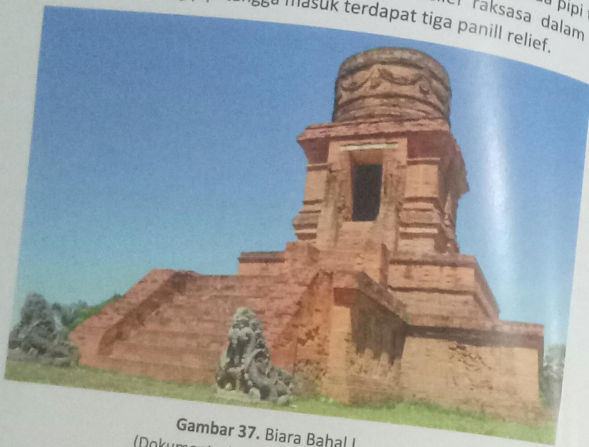
bangunan biara dapat dibagi menjadi empat bagian yaitu bagian batur, kaki, badan, dan atap. Batur Biara Bahal I berbentuk bujur sangkar dengan penambahan sisi tenggara sebagai selasar dan tangga masuk. Pada pipi tangga masuk sebelah kanan dan kiri terpahat adegan relief raksasa dalam posisi menari. Masing-masing pipi tangga masuk terdapat tiga panill relief.

Gambar 37. Biara Bahal I  
(Dokumentasi Andri Restiyadi, 2010)

Batur biara dikelilingi oleh 20 panil relief singa yang tidak semuanya utuh. Kebanyakan dari relief-relief tersebut telah rusak. Singa dalam hal ini dalam posisi jongkok dan digambarkan dalam sifat krodha. Kedua kaki depan singa lurus ke depan, sedangkan kedua kaki belakangnya kangkang. Terdapat penggambaran phallus yang sengaja ditonjolkan pada relief singa ini. Mulut singa menyeringai, mata bulat besar, surai digambarkan di bawah dagu.

Di atas batur terdapat kaki biara yang berdenah bujur sangkar. Antara batur dan kaki biara terdapat selasar. Pada kaki biara tidak terdapat relief apapun, melainkan pelipit rata. Di atas kaki biara terdapat tubuh candi yang juga berdenah bujursangkar. Tubuh biara juga polos, tidak terdapat relief. Di sisi kanan dan kiri pintu masuk ke bilik biara, terdapat relief arca yang menggambarkan figur manusia. Figur manusia tersebut sudah tidak utuh lagi, meninggalkan bagian dada ke bawah. Pada relief figur manusia tersebut juga terdapat penonjolan bentuk phallus. Di dalam bilik biara tidak terdapat objek pemujaan. Atap biara yang masih tersisa bentuknya bulat tetapi alasnya

berbentuk bujur sangkar dan terdiri dari pelipit-pelipit. Alas yang berdenah bujur sangkar tersebut berukuran 4,8 x 4,8 meter (Mundardjito, 1984-85: 16). Bagian atap yang bundar tersebut dihiasi relief berupa untai pita. Tinggi keseluruhan biara jika diukur dari bagian batur hingga bagian atap sekitar 14 meter (Koestoro, dkk 2001: 29).
